令和5年度二本松城跡三ノ丸西側高石垣解体調査

1. 遺跡名 二本松城跡（二本松市郭内三丁目地内）
2. 時代・種類 室町～江戸時代 城館跡（平山城）
3. 調査場所 二本松市郭内三丁目三ノ丸高石垣西側 現況 公園
4. 調査面積 11.34㎡（1.8m×6.3m）
5. 調査期間 令和5年8月1日(火)～令和5年9月15日(金)予定
6. 調査主体 二本松市教育委員会
7. 調査指導者 二本松城跡石垣等災害復旧工事指導会議
8. 調査目的 令和4年3月発生 of 福島県沖地震で三ノ丸高石垣の西側では、北側で中央付近が大きくハラミ、数値で最大 23.1 cm外側に飛び出しました。この被災した箇所を修復するとともに、解体に合わせて石垣の構造確認を目的とした調査を実施した。

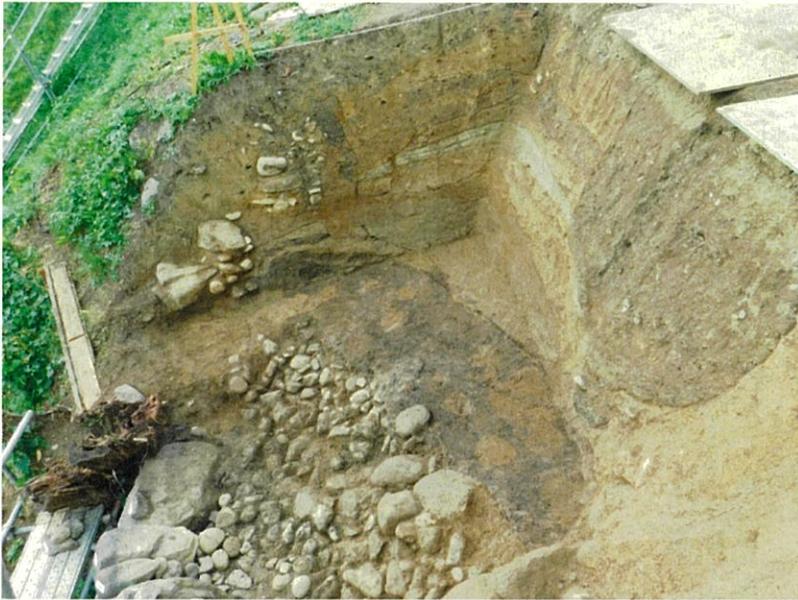
北面の断面

現在、築石を一段ずつ外し、背面を確認しながら10段の築石を解体した。天端から3段目までは昭和57年に造られた塀による攪乱が深さ1mまで見られ、裏栗石も幅1m程度の中に土と一緒に埋め戻されている。3段目からは、盛土による埋戻し土と裏栗石（玉石）が見られるが裏栗石の量が少ない状況であった。5段目の背面からは黒褐色土を切って石垣を積んでいる状況が確認された。裏栗石幅は、上部よりさらに狭い造りになっている。旧表土より上面の盛土からはガラス片等が混入している。よって、解体した石垣は明治から昭和初期に積まれたものと判明した。

平面と同様に、寛永期の盛土面を切って成形して積んでいるのが明らかとなり、築石が明治から昭和初期に積まれたものであることが明らかとなった。

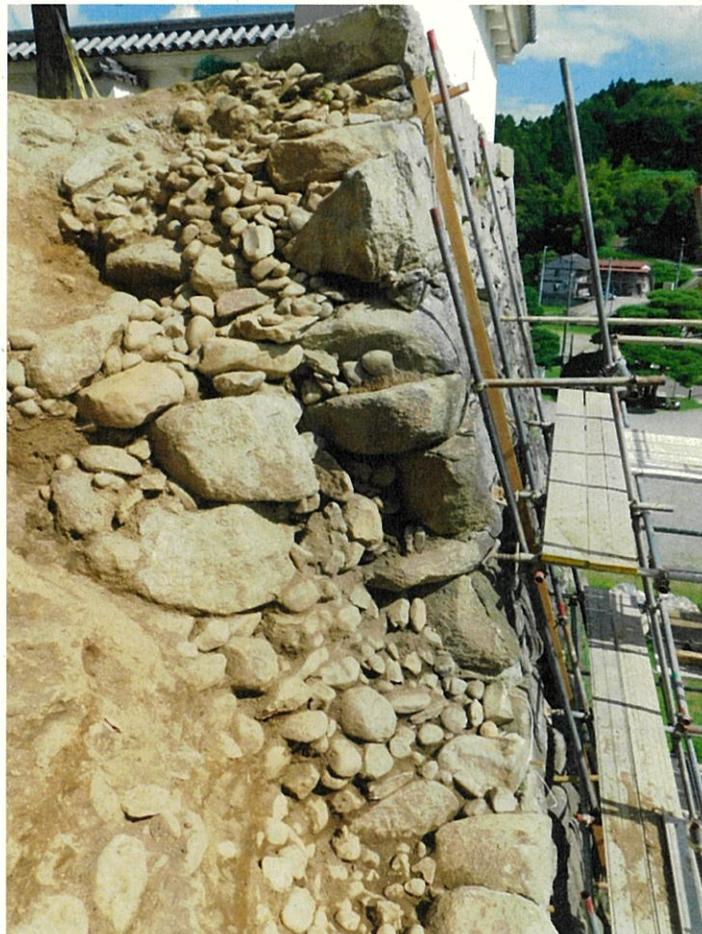
今回確認された江戸期（寛永初期）の石垣隅角部

築石の3段目を除去した段階で、縦 50 cm×横 60 cm×奥行 50 cmの巨石が確認された。さらに、5段目でも巨石の下にさらに縦 50×幅 80 cmの巨石が重なった状態で確認された。このため、この石は、南側にある高石垣の裏栗石を押さえるためのものと考えられ、寛永初期に造られた当初の隅角部の構造を示したものと考えられ、今回の解体調査で築造当初の姿が初めて明らかとなった。

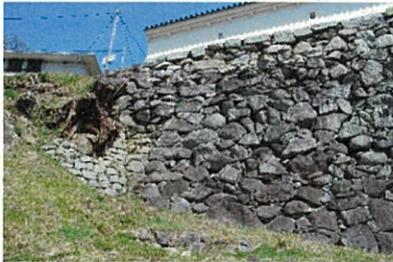
①【解体修理前】今回北側部分が大きく孕んでいます。写真や測量図など、修理前の記録を作成し、修理計画を立てます。

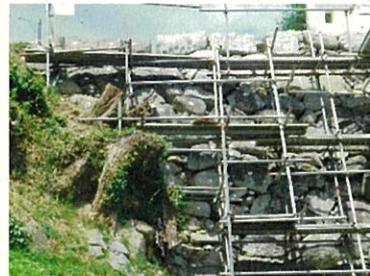
②【石材番号の附番】解体前に石材1点ずつに番号を付けます。元通りに積み直すため、測量図にも同じ番号を記しておきます。

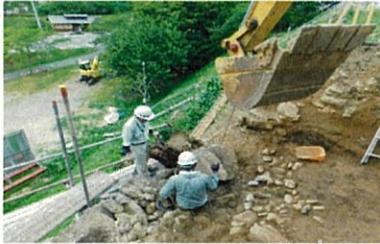
③【解体】1石ずつ取外しながら、下の石との重なり方も記録します。石は、仮置き場で保管します。

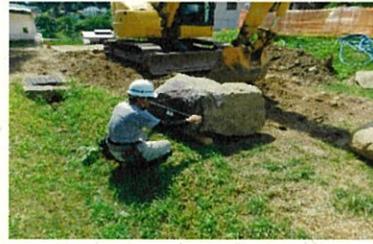
④【石材調査】解体した石材は、大きさ、種類、状態など細かく観察して記録します。

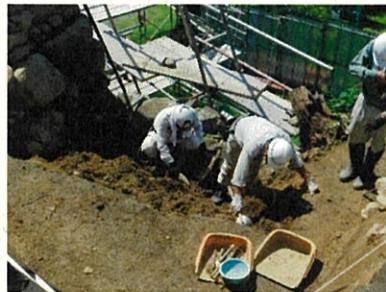
⑥【積直し・復旧】全ての調査が終了した後、築石を元の状態に積直し、復旧していきます。
