# 二本松市学校施設長寿命化計画 (素案)

令和2年3月

二本松市教育委員会

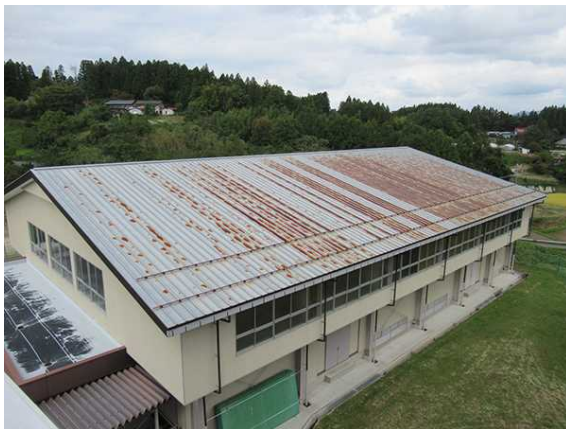
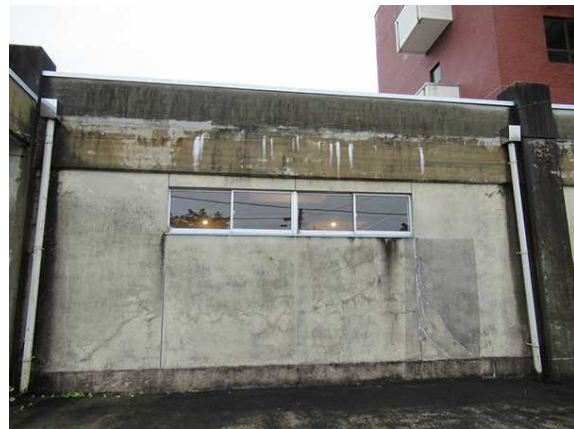
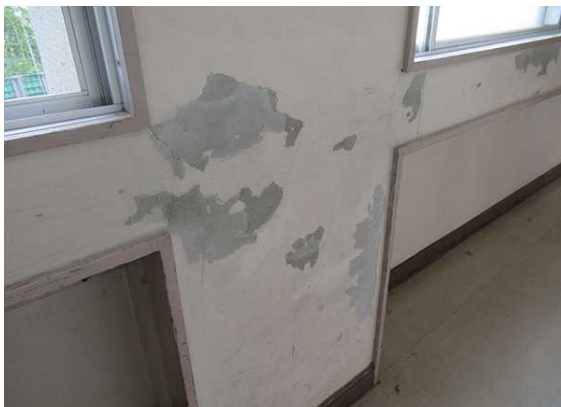
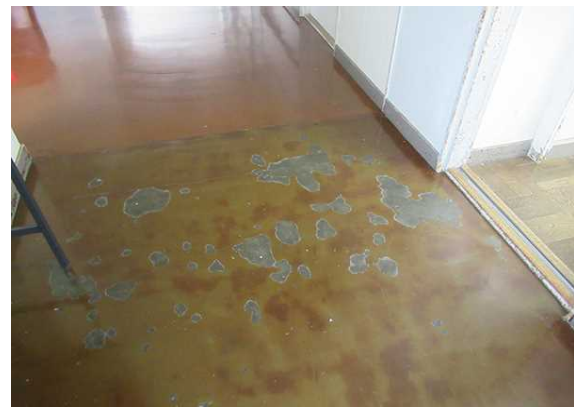
図 1-1 老朽化の目立つ外装・内装など

金属屋根の劣化（岩代中学校 体育館）

外壁の劣化（東和中学校 校舎棟）

廊下壁の塗装剥がれ（二本松南小学校 校舎棟）

床材の劣化（二本松第二中学校 校舎棟）
